Verlässliche Echtzeitsysteme

Einleitung

Therac-25

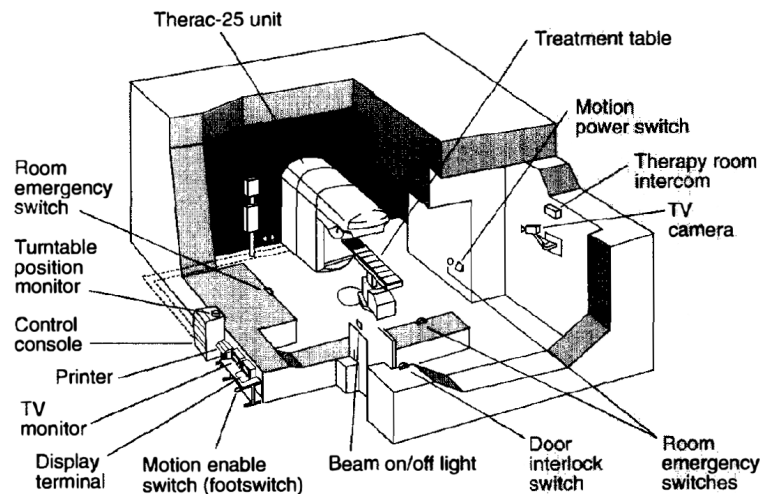
Linearbeschleuniger für den Einsatz in der Strahlentherapie

(Quelle: Nancy Leveson [2])
