Verlässliche Echtzeitsysteme

Einleitung

Peter Ulbrich

Lehrstuhl für Verteilte Systeme und Betriebssysteme

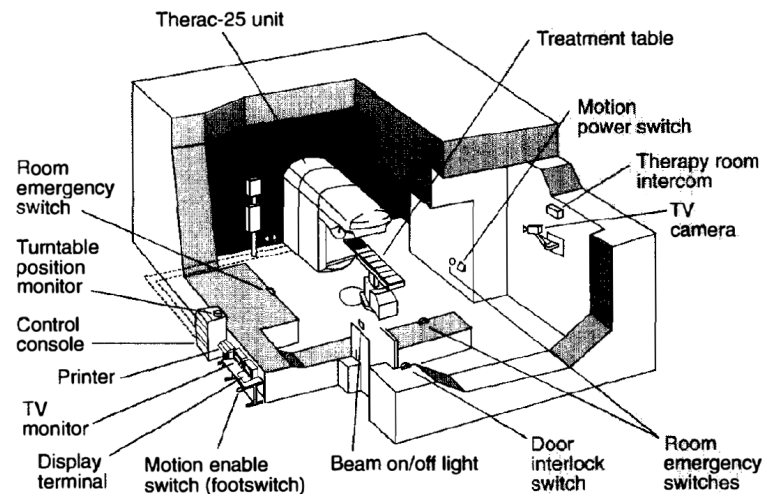
AECL Therac-25

Linearbeschleuniger für den Einsatz in der Strahlentherapie

(Quelle: Nancy Leveson [4])

- Gerät unterstützte verschiedene Modi
 - Ausrichtung des Strahlengangs
 - Mithilfe eines Lichtkegels/Spiegels
 - Elektronenstrahlen variablen Energieniveaus
 - Justierung durch Ablenkmagnete
 - Röntgenstrahlen (25 MeV)
 - Erzeugt durch ein Wolfram-Target
 - Mit einem Kollimator gebündelt/ausgerichtet

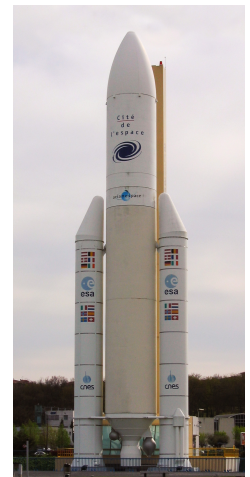
Ariane 5

- ESA-Ministerrat bewilligt die Entwicklung (1987)
 - Nachfolgerin der Ariane 4
 - 60% höhere Nutzlast, bei 90% der Kosten
 - Angestrebte Zuverlässigkeit: 99% bzw. 98,5% (für ein- bzw. zweistufige Ariane 5-Variante)
 - Entwicklungskosten: 5,8 Milliarden €
- Technische Merkmale der Grundaufführung
 - Zwei Feststoffbooster
 - 238 Tonnen Festtreibstoff, Brenndauer: 130 Sekunden
 - Durchschnittlich 4400 kN (max. 6650 kN) Schub
 - Eine große Hauptstufe
 - 158 Treibstoff, Brenndauer: 605 Sekunden
 - Vulcain-Triebwerk: 1180 kN Schub

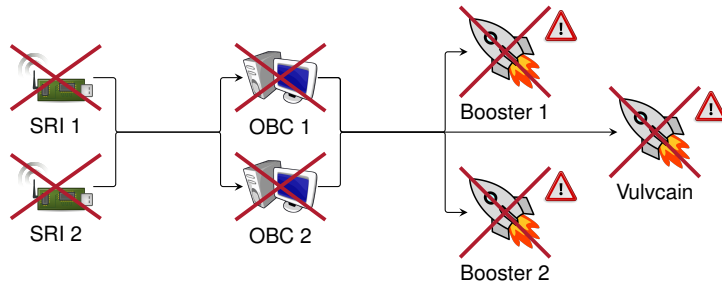
Ariane 5, Flugnummer 501, 4. Juni 1996

- $H_0 + 36,70s$ die Inertialmesssysteme SRI1 und SRI2 fallen aus
- $H_0 + 37,00s$ starke Schwenkung der Rakete
- $H_0 + 39,10s$ Bordcomputer OBC1 fällt aus
- $H_0 + 39,80s$ Nutzlast und Verkleidung wird abgetrennt
- $H_0 + 40,25s$ Booster2 wird abgetrennt, Selbstzerstörung eingeleitet
- $H_0 + 41,90s$ Bordcomputer OBC2 und Steuer-Telemetrie fallen aus
- $H_0 + 43,00s$ Hauptstufen-Telemetrie fällt aus
- $H_0 + 66,00s$ manueller Zerstörungsbefehl
